Cedula de Notificación de la DGDPT donde se adjunta Informe de muestreo a la Flota CAF 5000.

Referencia: Flota CAF 5000 - Resultado de muestras.

PROTOCOLO DE LABORATORIO
IDENTIFICACIÓN DE FIBRAS DE ASBESTO EN MATERIALES
MÉTODO DE MICROSCOPIA DE LUZ POLARIZADA

Toma de muestras y resultados
FLOTA CAF 5000.1° SERIE

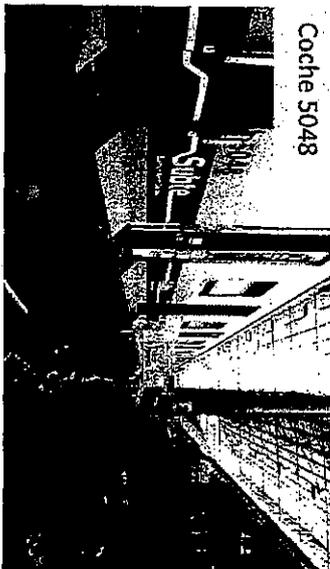
Coche 5048

**TOMA DE MUESTRAS CAF 5000 1.º SERIE
COFRE N.º 25 BAJO BASTIDOR**

Apagachispas A – 3 placas

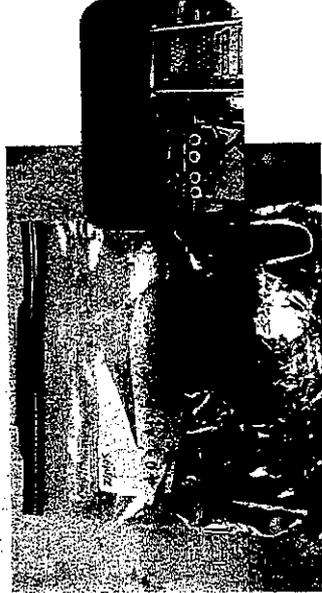
MUESTRA #3

Esta muestra es un fragmento de la aislación que se encuentra en los cofres en la parte superior de los mismos. Se tomó un trozo del elemento y se realizó un análisis sobre el mismo.

3	Aislación de cofre
51779/A

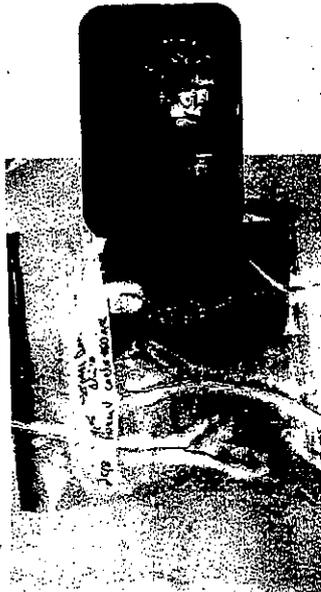
Separador ch/cco

MUESTRA #5

Esta muestra es un elemento, que al igual que la muestra #4, que cumple la función de separar componentes eléctricos dentro del cofre. Es de un material uniforme y se realizó 1 solo análisis sobre el mismo.

S	SEPARADOR
SEPARADOR	ch/cco

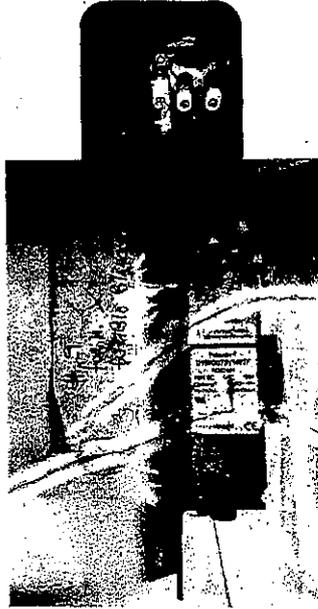
Fusible NH chico - blanco

MUESTRA #9

9 5442-9A	Fusible Blanco - parte superior
9 5442-9B	Fusible Blanco - cuerpo exterior
9 5442-9C	Fusible Blanco - relleno granular

NEGATIVO
